# Intervention en milieu aquatique : Deux études de cas, de l'invasion émergente à l'espèce établie

Vincent Gagné, Président et fondateur chez Fyto  
B. Sc. Env., M. ATDR, plongeur professionnel autonome

- Introduction
- Différents cas de lutte contre les plantes aquatiques exotiques envahissantes:
  1. Agir rapidement: Le lac Masson
  2. Planifier minutieusement : Le lac Chapleau
- Conclusion

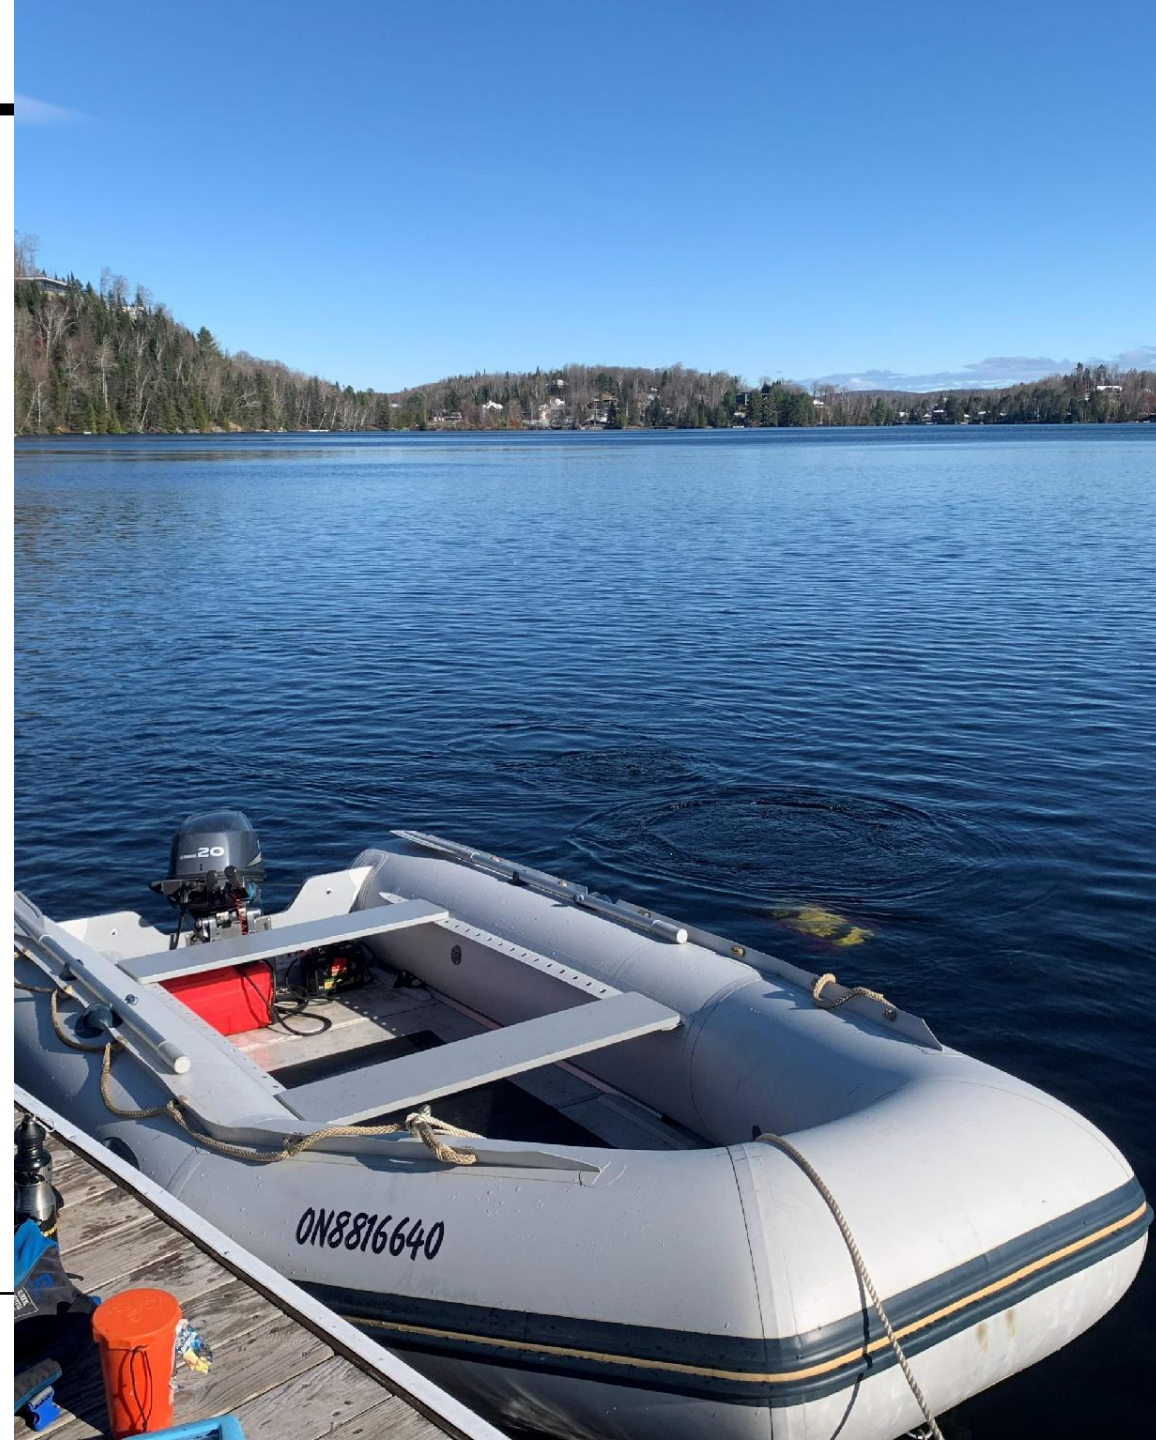
Paramètre	Moyenne (2011-2021)
Phosphore total	7,7 µg/L
Chlorophylle a	1,5 µg/L
Transparence	4,5 m
Carbone organique dissous	4,2 mg/L

Superficie du lac	2.502 km <sup>2</sup>
Volume du lac	28 026 000m <sup>3</sup>
Profondeur maximale	47,4 m
Profondeur moyenne	11,2 m
Superficie du bassin versant	34,79 km <sup>2</sup>
Temps de renouvellement	1,20 année

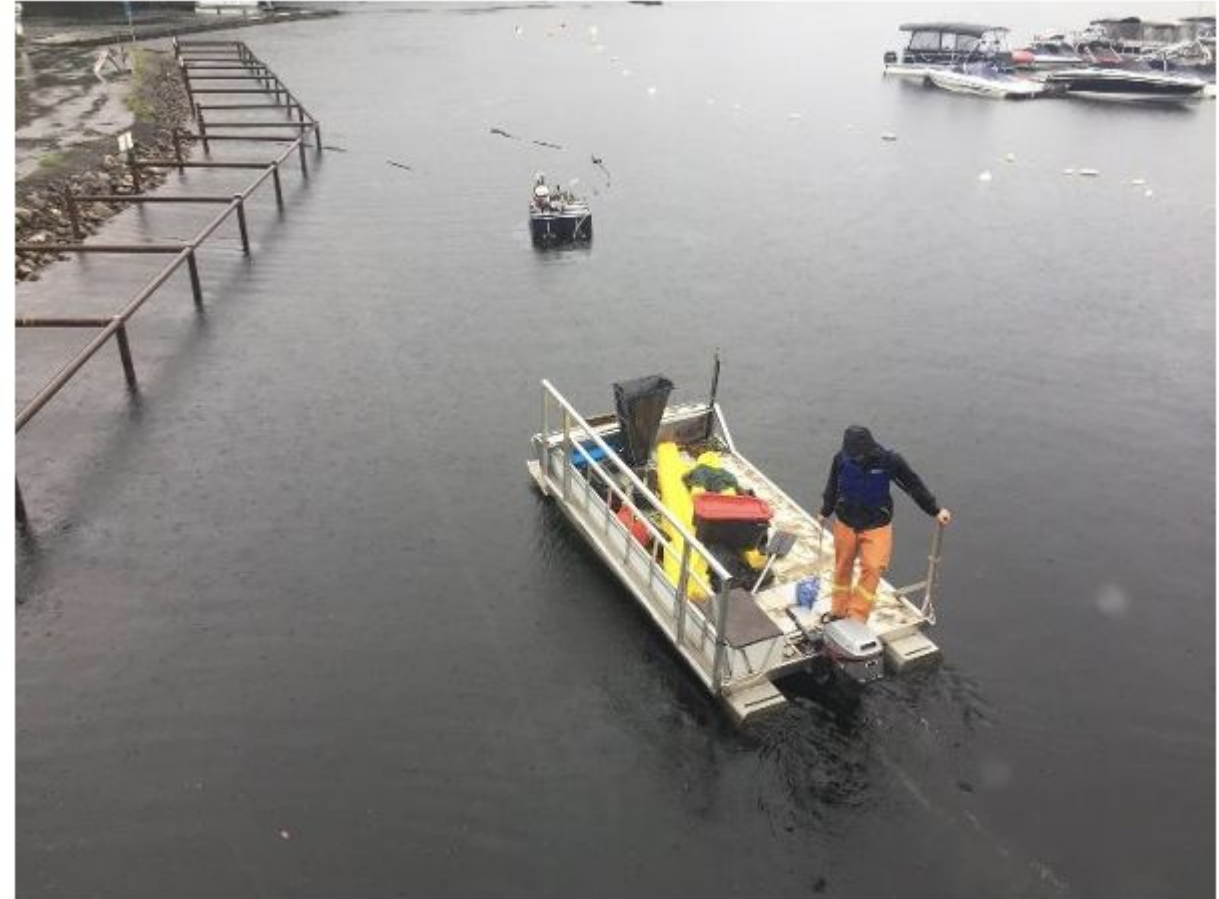
**Septembre 2021:**  
Consultation et premier  
arrachage avec  
RAPPEL

Coût : Environ 30 000 \$

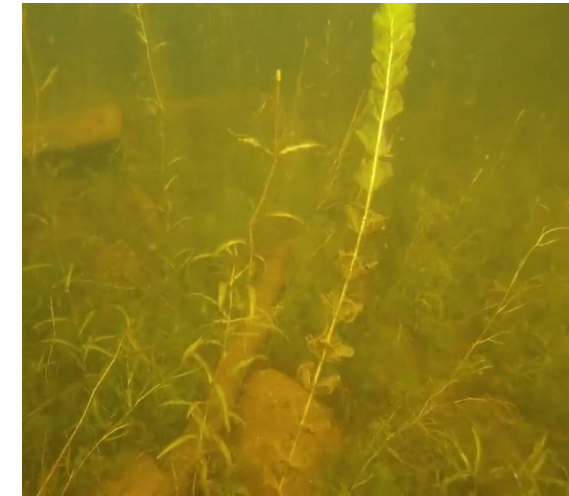
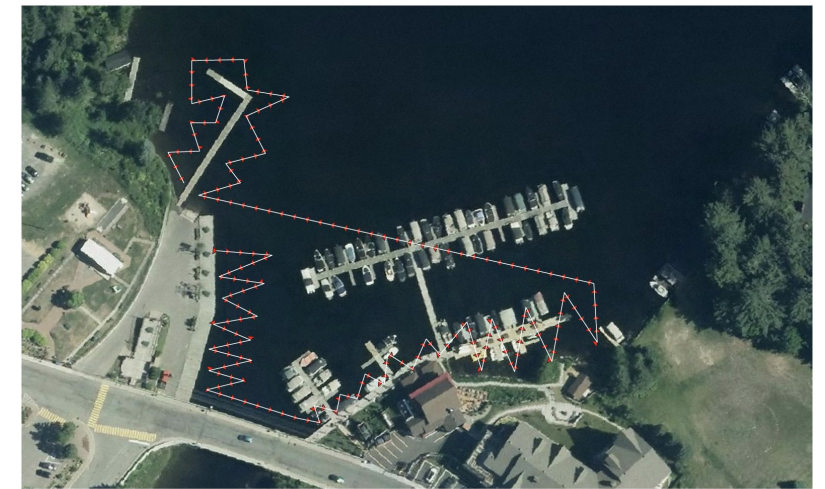
Plongée au lac  
Masson

# VÉRIFICATION ET ARRACHAGE DU MYRIOPHYLLE EN PLONGÉE

Année	Effort de plongée	Résultat
2022	7	Environ 613 plants de MAE arrachés
2023	6	60 plants de MAE arrachés
2024	5	8 plants de MAE arrachés
2025	5	4 plants de MAE arrachés

Légende  
▶ ▶ Trajet plongée

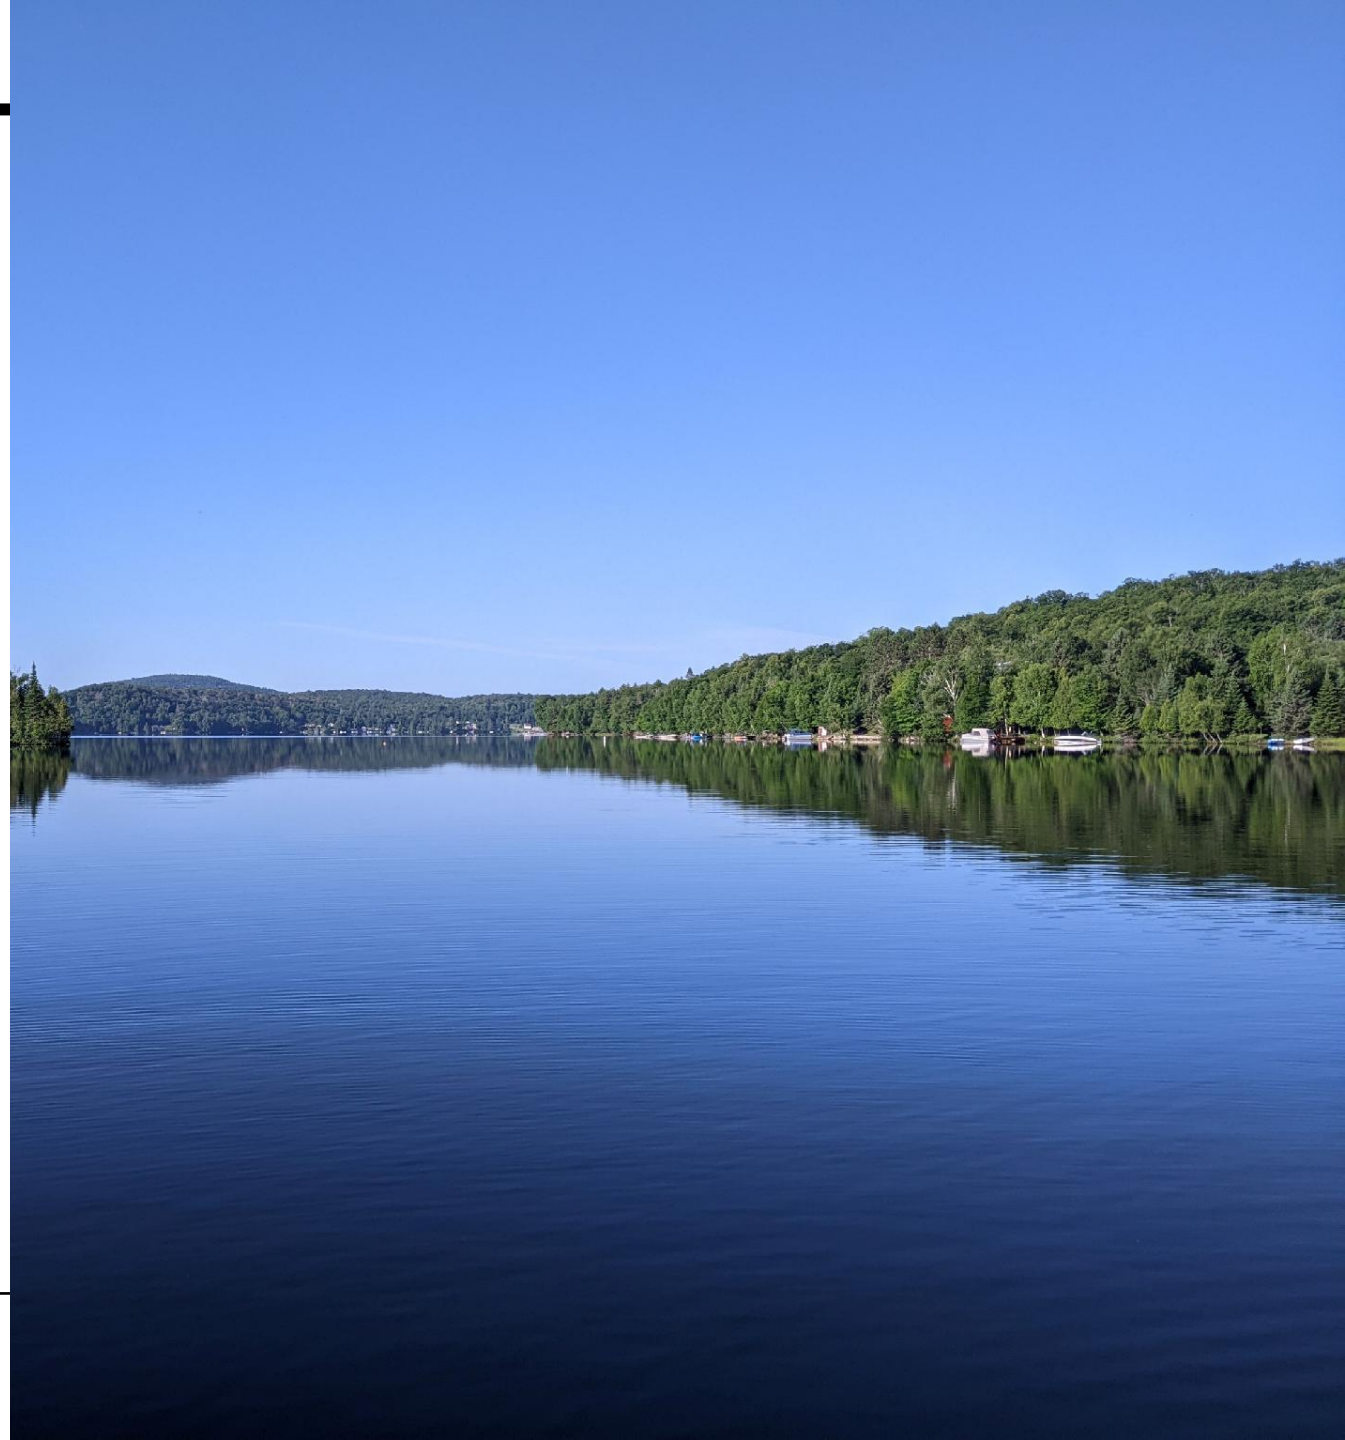
Superficie du lac	4,94 km <sup>2</sup>
Volume du lac	87 737 000 m <sup>3</sup>
Profondeur maximale	56,6 m
Profondeur moyenne	17,8 m
Superficie du bassin versant	66,4 km <sup>2</sup>

**Le lac Chapleau**

**Baie Minervale**

**Grand Secteur**

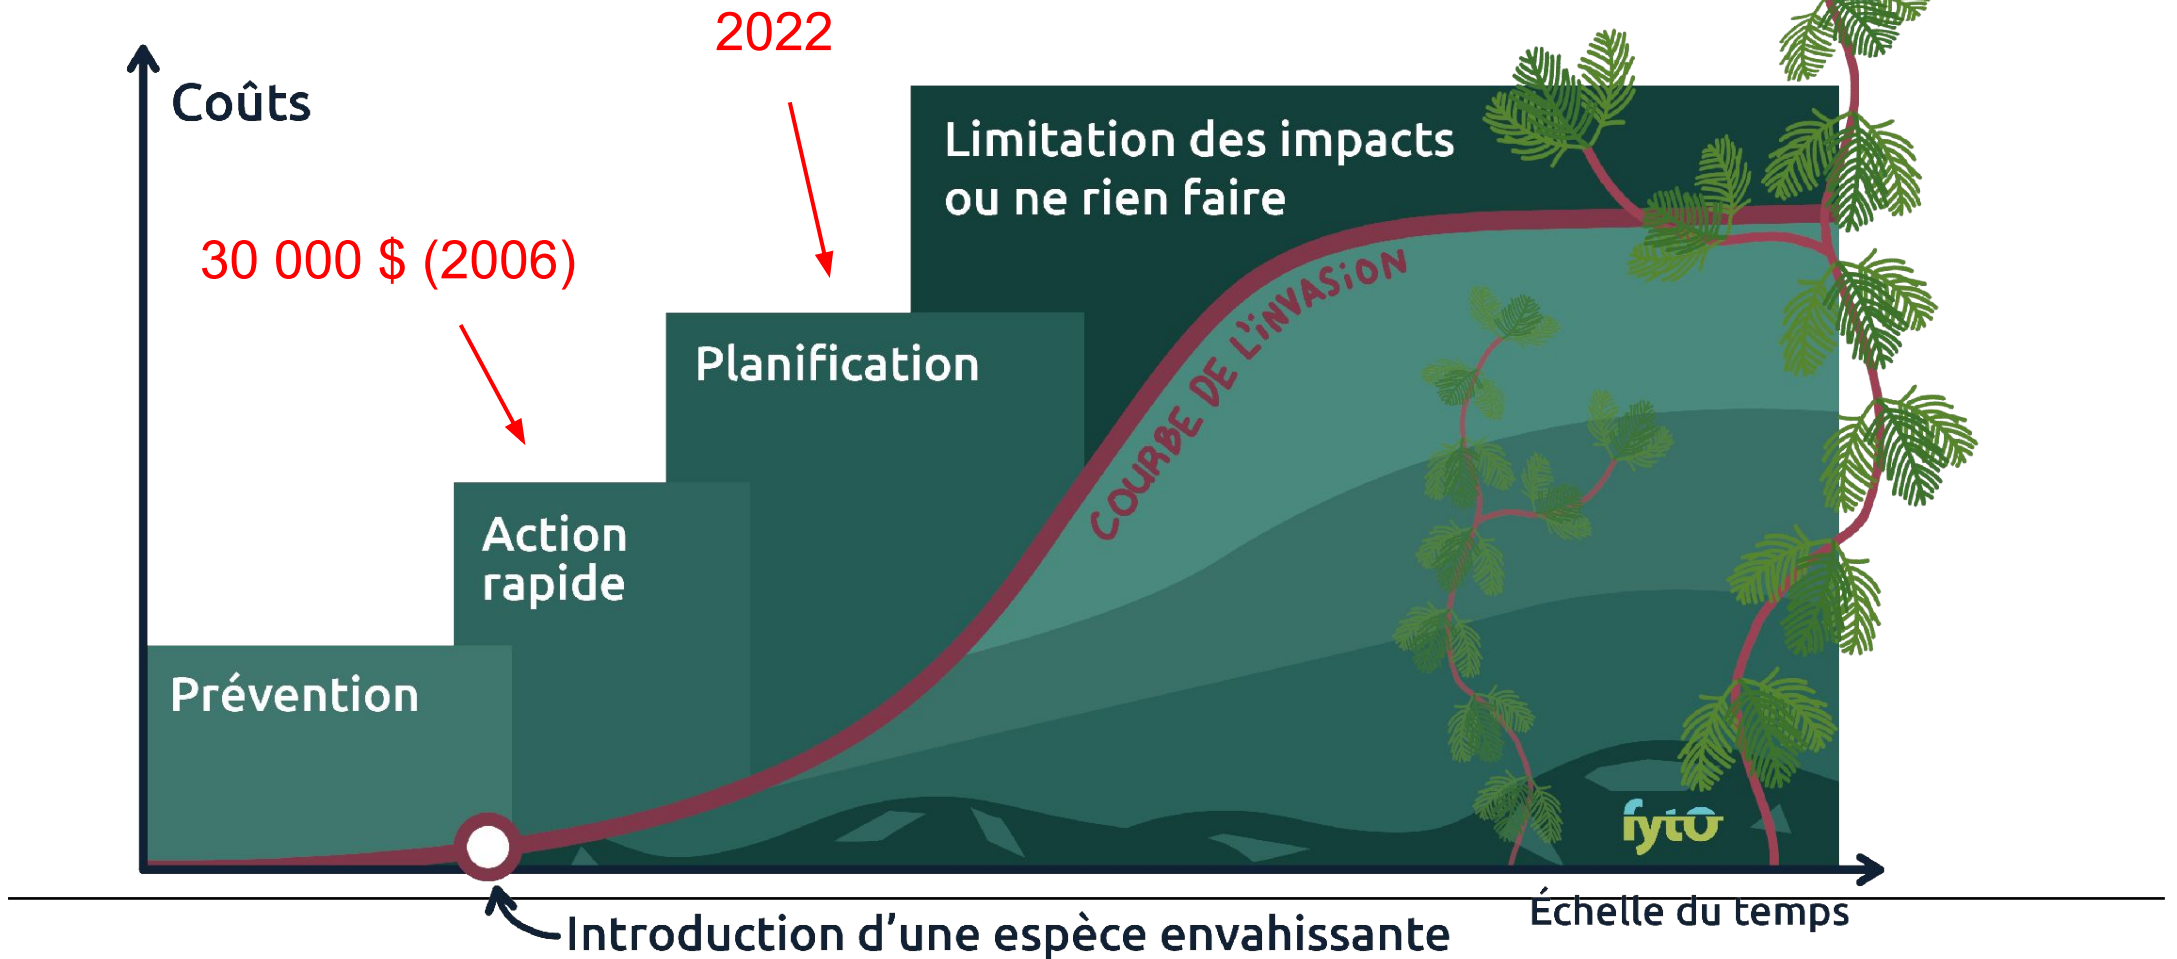
- 2 secteurs □ 2 scénarios □ 2 stratégies

**Objectif dès 2023 pour le Grand Secteur :** Limiter la présence du myriophylle à épis à des tiges isolées et à un maximum de 600 m<sup>2</sup> d'herbier dont l'abondance de myriophylle à épis est de moins de 10 %.

**Objectif d'ici 2027 dans la Baie Minervale :** réduire la superficie des herbiers dont l'abondance de myriophylle est de plus de 10 % à 0 m<sup>2</sup>.

**Projet estimé à 1 million \$  
Qui était estimé à 30 000 \$ en 2006...**

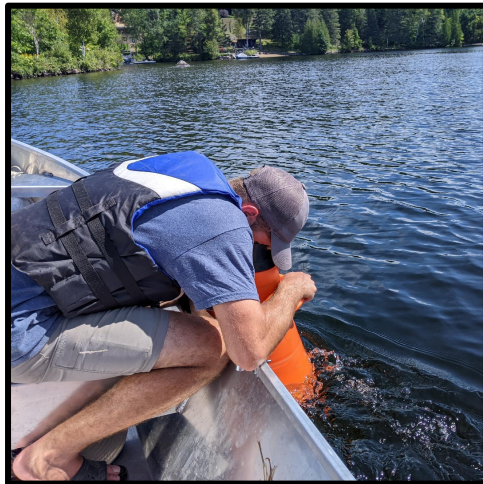
# BAIE MINERVALE: LUTTE DE MAINTENANCE COMPLÈTE À PARTIR DE 2028

Détection du myriophylle

Arrachage ciblé

Maintenance estimée à 40 000 \$ par année  
(pourrait diminuer avec les années)
